# Reusachtige 10 kV elektromotor van Systeem 16 met succes ‘gereanimeerd’

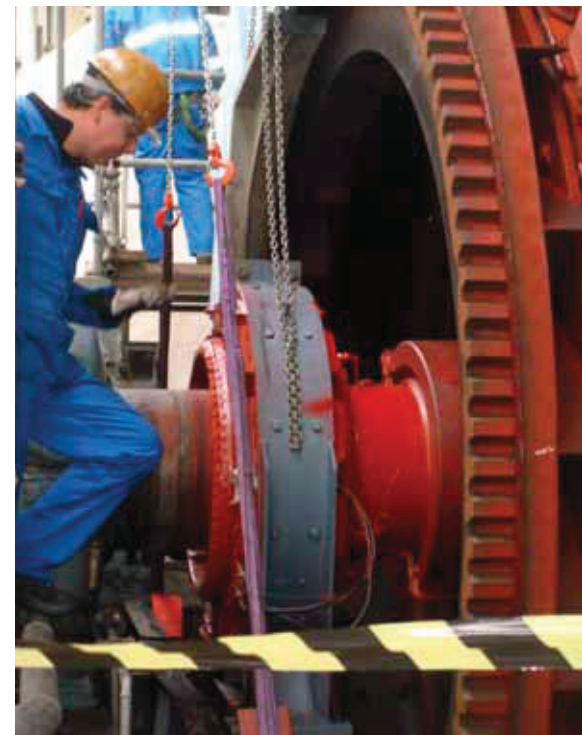
Kristof Decuyper bekijkt het schuiven van de stator over de rotor.

van de motor zagen we de problemen bewaarheid worden plus nog enkele bijkomende problemen. Voor de technici onder ons en de volledigheid van het verhaal geeft Ivo aan dat er “circa 350 losse statorspieën zijn aangetroffen, er deelontladingen in de gleuven van het blikpakket en in de slot-exits zijn vastgesteld, er isolatiefouten in de spoelkoppelen aanwezig waren en dat het anti-coronaschild in de gleuven op diverse plaatsen was doorgebrand. De E-motor was op een haar na ‘dood’.”
